# ESTUDO DA ACESSIBILIDADE NAS CALÇADAS DA ÁREA CENTRAL DE FREDERICO WESTPHALEN/RS DIRECIONADO A PESSOAS COM MOBILIDADE REDUZIDA

*Study of Accessibility in the Central Areas of Frederico Westphalen/RS directed to People with Reduced Mobility*

A presente avaliação se deu no mês de maio de 2017 na extensão da rua compreendida pela Fig. 1. As quadras foram enumeradas para indicar quais calçadas foram objetos do estudo de caso.

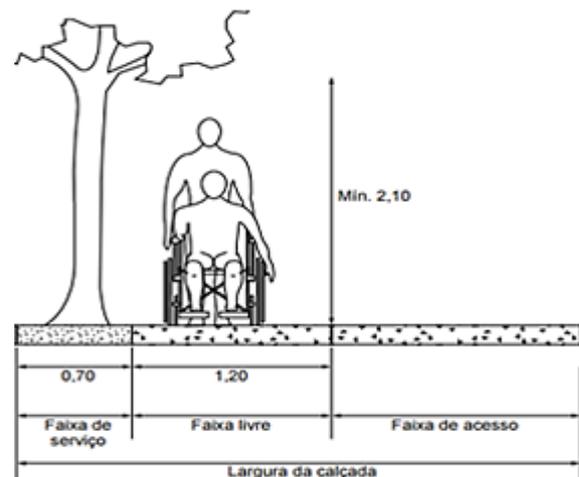
No item 6.12 da NBR 9050/2015 que trata da circulação externa, as calçadas e vias exclusivas de pedestres devem ter o piso adequado e garantir uma faixa livre para o passeio de 1,20 m livres de largura para a circulação de pedestres (Fig. 2). A faixa de serviço é aquela que acomoda os postes, vegetação, lixeiras, entre outros, recomenda-se deixar reservado para esta 0,70 m de largura. E a faixa de acesso é aquela que oferece a entrada no lote da edificação, os desníveis de acesso à calçada ou aos lotes/edificações devem ser vencidos com rampas, que podem existir tanto na faixa de serviço como na faixa de acesso, mas nunca na faixa livre.

Fig. 2. Uso da calçada. Fonte: ABNT NBR 9050 (2015).

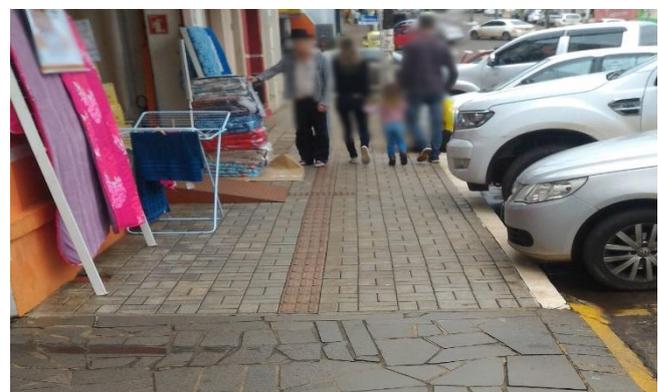
Tais dimensões se mostram em conformidade em quase toda a extensão avaliada da Rua do Comércio, são faixas de largura suficiente que acomodam regularmente o tráfego de pedestres e os componentes físicos da calçada (mobiliário urbano, postes, vegetação), com poucas exceções como na Figura 3, onde ocorre desrespeito a faixa livre, disposição inadequada de objetos e automóveis avançando a linha da calçada.

Fig. 3. Irregularidades no uso da calçada. Fonte: os autores.

Depreende-se que para alcançar níveis satisfatórios de segurança e conforto aos usuários das vias de circulação, devem ser observadas integralmente as normativas. Com base nesse viés, destacam-se as seguintes sugestões para melhorias a serem realizadas nas calçadas da Rua do Comércio: respeito as dimensões das faixas de uso e do estado desobstruído dos passeios, manutenção e conservação

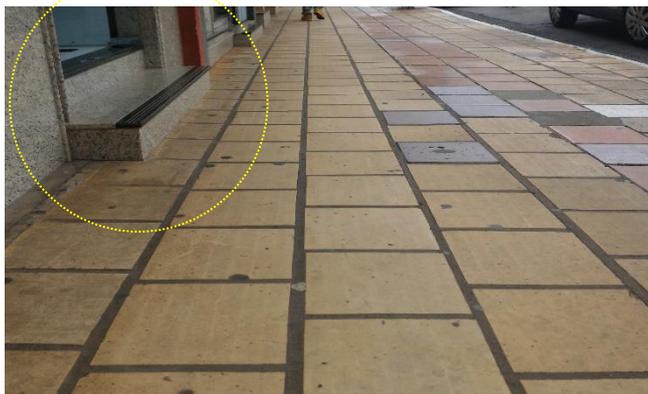
Além disso, foi verificada a ausência de rampas e entradas facilitadas para cadeirantes, idosos e deficientes visuais nos locais públicos. Diversas edificações possuem

acesso com degraus e em altura elevada (Fig. 4), sendo isto um grave problema de acessibilidade.

Fig. 4. Irregularidades no uso da calçada. Fonte: os autores.

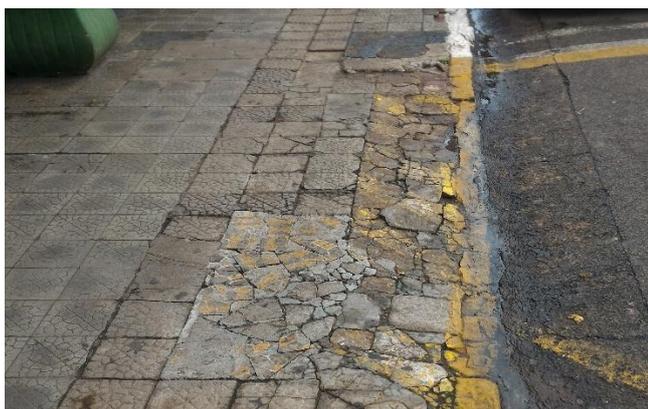
As calçadas devem ser revestidas com material antiderrapante, possuir piso tátil direcional e de alerta, sem degraus ou obstáculos que prejudiquem a circulação das pessoas. O que não é observado integralmente, em diversos pontos da Rua do Comércio ocorrem ondulações, pisos escorregadios ou deteriorados (Figura 5) e ausência do piso tátil.

Fig. 5. Piso deteriorado. Fonte: os autores.

dos pisos de modo a apresentar maior aderência e regularidade, implantação do piso tátil de referência, realização do escoamento pluvial abaixo dos encontros entre a faixa de rolamento e a calçada, adequação das rampas e rebaixamentos para as inclinações permitidas e sua construção/reconstrução nos pontos que se fizerem necessários.

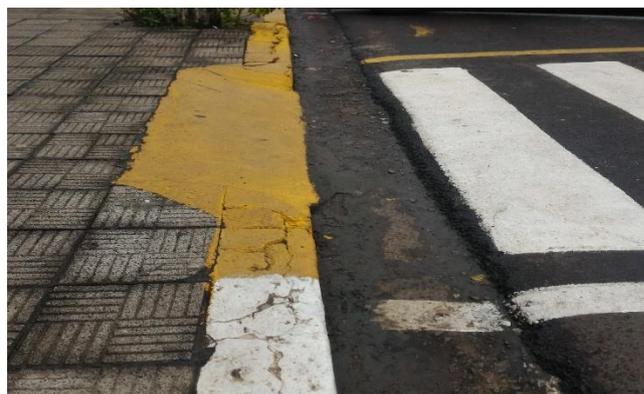
Na Rua do Comércio ocorre a presença de escoamento pluvial em toda a adjacência dos passeios, que não se tornaria um problema desde que as faixas de travessia de pedestres fossem niveladas com o acesso à calçada. Nos pontos de encontro deveria haver uma tubulação de escoamento e sobre a tubulação a pavimentação que integrasse a rua com a calçada de forma segura para cadeirantes, não ocorrendo o degrau apresentado na Figura 6, o qual se preenche com água em dias de chuva, causando riscos a todos os pedestres.

Fig. 6. Valeta de escoamento pluvial. Fonte: os autores.

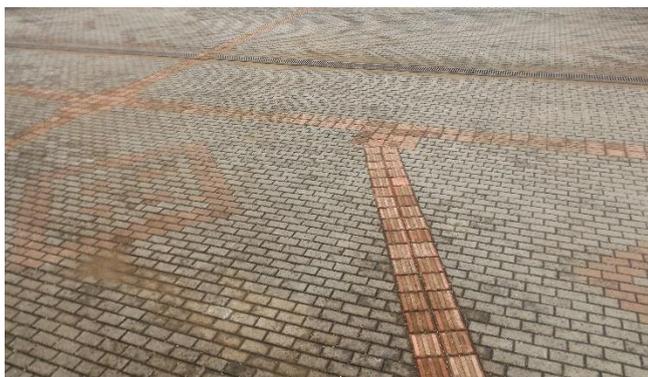
A calçada da praça é a única que possui todo seu percurso com pisos táteis direcionais e de alerta (Fig. 9).

Fig. 9. Piso tátil na calçada da praça 15 de Novembro. Fonte: os autores.

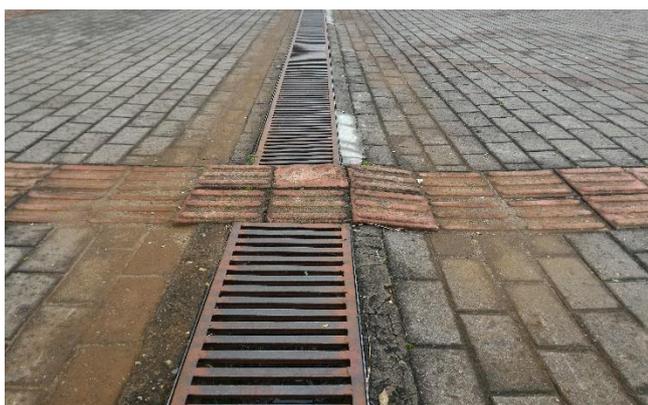
Da avaliação deste trecho, considera-se que há pouco contraste entre o piso adjacente e o piso tátil devido a coloração ser parecida, ocorre também um desnível superior ao permitido no transpasse sobre a grelha de escoamento pluvial (Fig. 10), a norma permite uma elevação máxima de 1,5 cm.

Fig. 10. Desnível do piso tátil sobre a grelha de escoamento pluvial. Fonte: os autores.

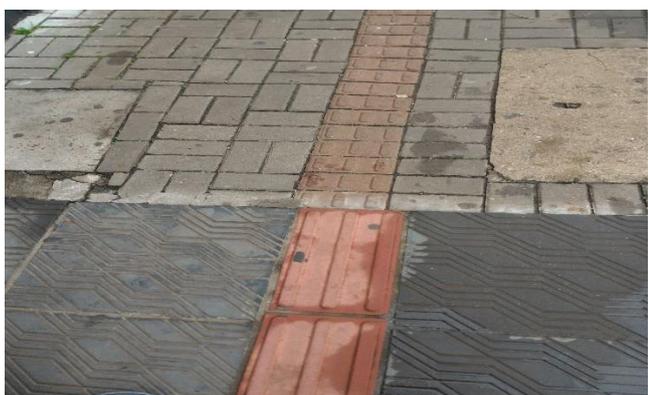
Nos demais trechos, salvo poucas exceções, o piso tátil não se faz presente. Este é aplicado de forma equivocada ou possui incompatibilidade dos pisos, que atrapalham a fluidez e a segurança no deslocamento de pedestres com limitações visuais (Fig. 11).

Fig. 11. Pisos táteis divergentes. Fonte: os autores.

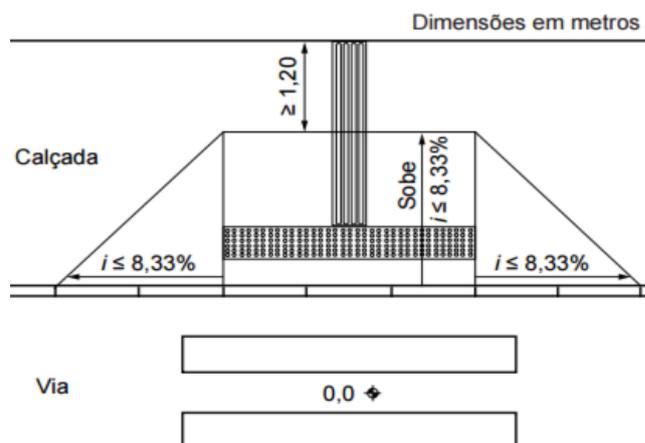
O rebaixamento de calçadas deve ser realizado nas faixas de travessia de pedestres nas esquinas ou no meio da quadra. A largura mínima exigida para o rebaixamento é de 1,50 m contando com planos inclinados de no mínimo 0,50 m e até 8,33% de inclinação, visando a melhor acomodação dos cadeirantes no uso deste elemento, que é representado na Figura 12. As dimensões são tomadas pela ABNT NBR 9050/2015.

Fig. 12. Rebaixamento de calçada. Fonte: ABNT NBR 9050 (2015).

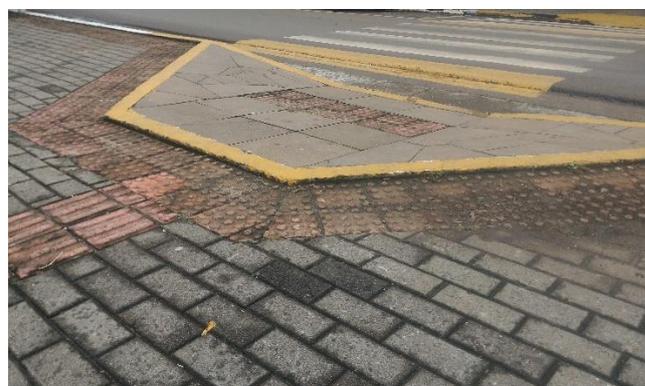
Os rebaixamentos de calçadas da praça de 15 de Novembro são os que estão mais próximos de atender as condições de acessibilidade exigidas, cumprindo as dimensões mínimas presentes na NBR 9050 (2015). O único ponto desfavorável observado nestes elementos é um leve degrau entre o piso da calçada e o rebaixamento, visto na Fig. 13.

Fig. 13. Rebaixo da calçada da praça. Fonte: os autores.

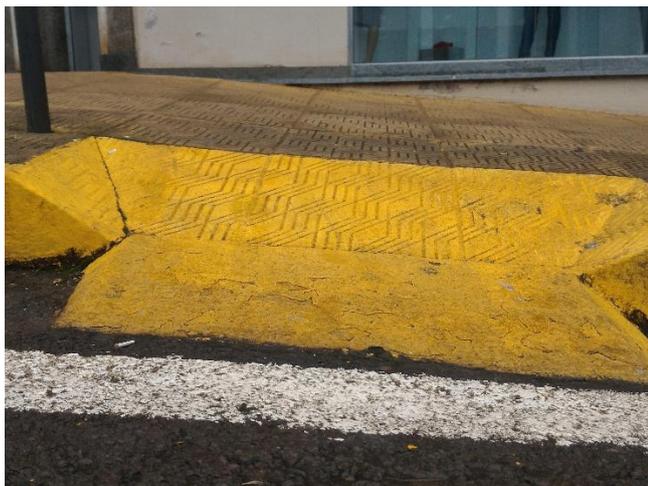
Nas calçadas da Rua do Comércio ocorrem esquinas que não possuem rebaixamentos e nas calçadas que possuem, a maioria apresenta irregularidades. São rampas com dimensões insuficientes, de grandes alturas e declives acentuados (da ordem de 20% a 40% de inclinação, rampa de 1 m de comprimento e 0,4 m de altura, por exemplo) causando sérios riscos à cadeirantes, a pessoas com mobilidade reduzida e aos pedestres em geral. (Figs. 14 e 15).

Fig. 14. Rampa inclinada. Fonte: os autores.

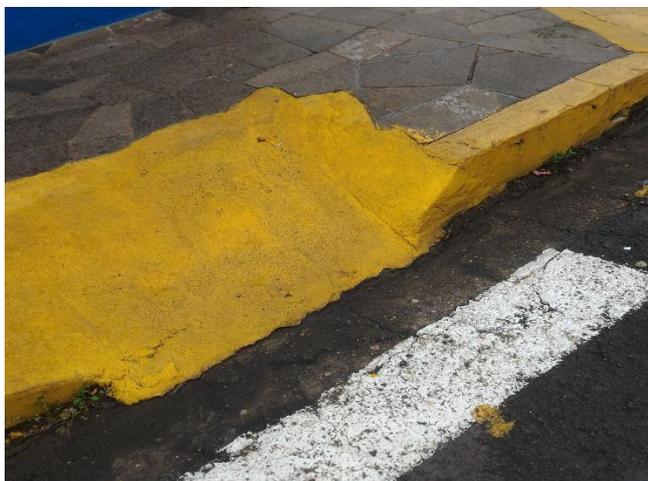
Fig. 15. Rampa inclinada e escorregadia. Fonte: os autores.

Além disso, em alguns casos, as rampas são compostas de pisos escorregadios. Percebe-se pela Fig. 15 que a inclinação acentuada e o material liso acabam facilitando acidentes nestes pontos, principalmente em dias de chuva, onde o pavimento perde mais atrito devido a umidade.

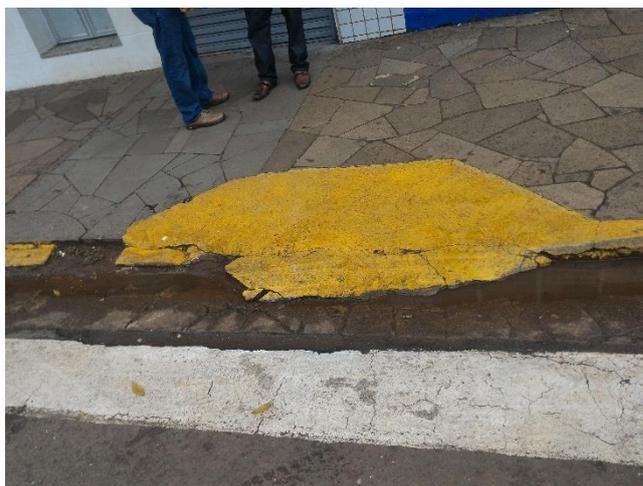
O piso das rampas/rebaixamentos também causa alerta na Rua do Comércio por existirem elementos com o piso deteriorado ou destruído (Figs. 16 e 17).

Fig. 16. Rebaixo deteriorado e sem planos inclinados. Fonte: os autores.

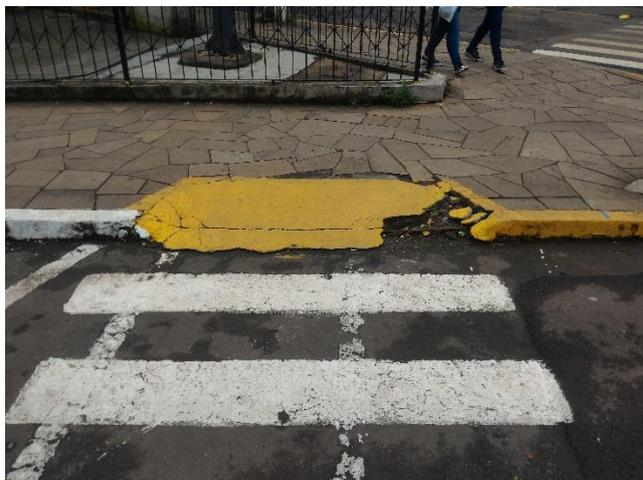
Fig. 17. Rampa deteriorada. Fonte: os autores.

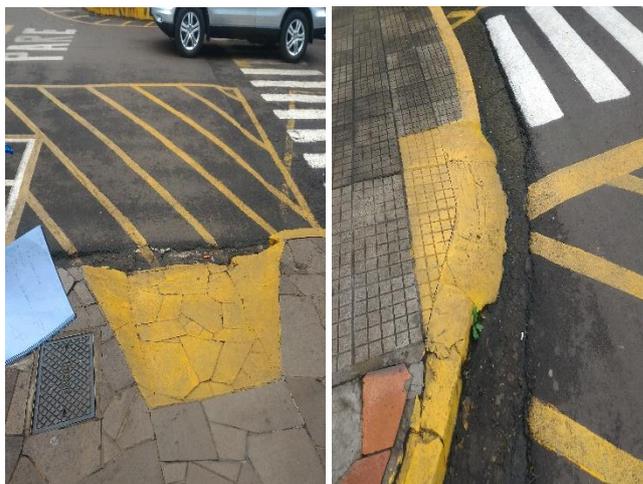
Foi percebido, ainda, a existência de algumas rampas e rebaixamentos aplicados em locais inadequados, que não fornecem segurança ao cadeirante e às pessoas com mobilidade reduzida, pelo contrário, os expõe a risco por não estarem ligados às faixas de segurança (Fig. 18).

Fig. 18. Rampa e rebaixamento afastados da faixa de travessia de pedestres. Fonte: os autores.
